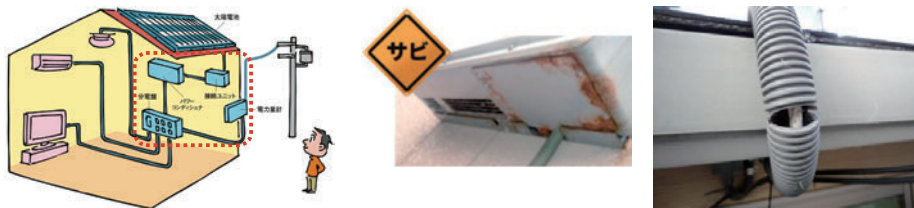
①パワーコンディショナーの腐食・破損、配線・電線管の腐食・破損

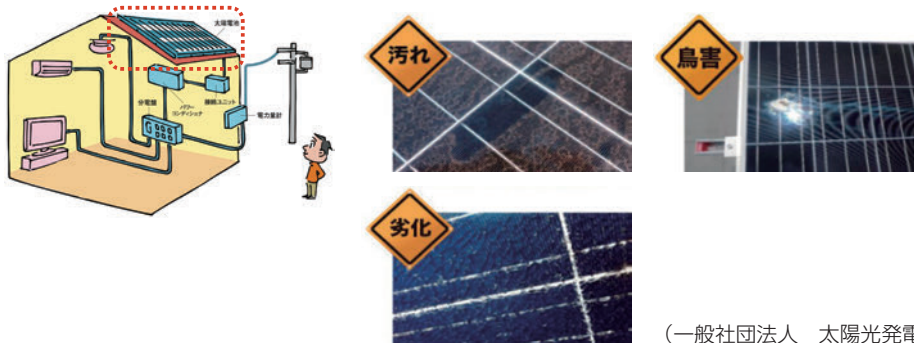
②太陽電池モジュール、架台の汚損・腐食・破損
