1 事象

給水接続部から水漏れがある。

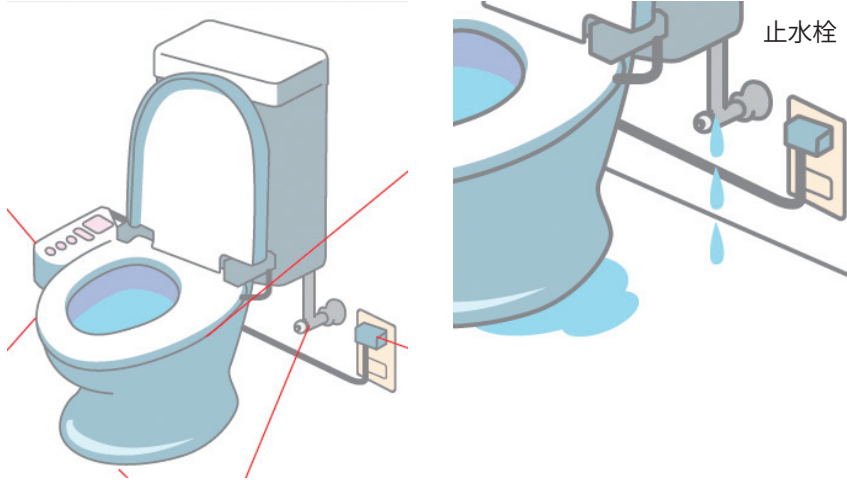
パッキンの劣化、ナットの緩み。

床への漏水の結果、変色・腐食することがあります。

取り急ぎ、電源プラグを抜き、止水栓を閉めてください。
直ちに住宅メーカーに手直しを依頼してください。
下記メンテナンススケジュールをご参考に、部品交換又は本体交換のご検討をお願いいたします。
