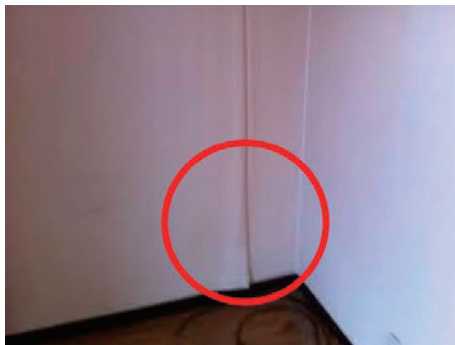
②クロスの端が剥れてきた
