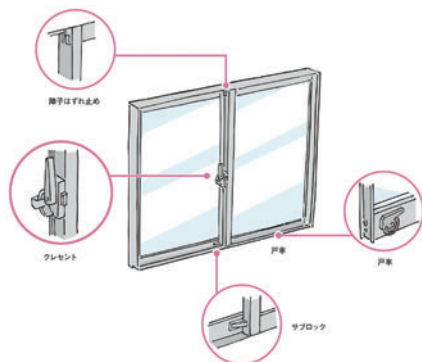
①スムーズに開閉できなくなってきた

事象① 戸車の劣化によって発生します。

事象① 戸車が磨耗していると、交換が必要になる。さらに進行するとサッシレールにキズを付けてしまい、本体の交換が必要になる場合があります。

サッシ下枠にゴミや水・ホコリなどがたまっていたら掃除をして取り除きます。

建付け調整は、戸車の調節ネジで高さを調整します。

破損している場合には、戸車を交換します。

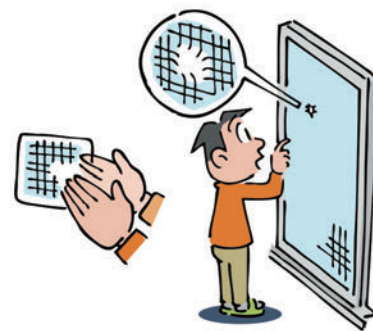
③網が切れてきた

事象③ 網に物がぶつかったり、経年劣化により糸が途中で切れます。

事象③ 虫が入ってくるようになります。

網戸の穴開きが小範囲の場合は補修します。大きくなってきたら網の交換が必要です。
