### 1 事象

床下配管の水漏れ

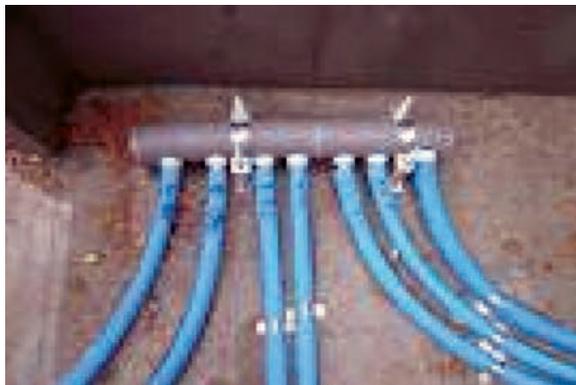
配管接合部またはヘッダー本体や配管が経年劣化により水漏れします。

水漏れが発生した結果、床が腐ったり、水がたまり床根太等を痛める可能性があります。

- ・漏水箇所の部品交換
  - ・ヘッダー配管等のヘッダー本体や配管の交換
- このような場合は、ご使用は避けて住宅メーカーに依頼してください。
