1 事象

浴室内の鏡(ミラー) がガタついている。

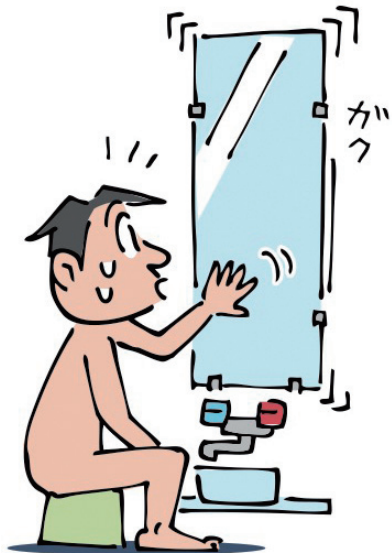
鏡取付け金具（受け金具+ネジ止めなど）の取付け不良、経年使用によりネジの緩み。

ガタつきを放置し、万が一入浴中にミラーが落下すると、大事故へつな갑니다。

直ぐに住宅メーカーに修理を依頼してください。

多少ガタついている程度でもすぐにネジが緩む場合があります。下記メンテナンススケジュールをご参考に部品交換又は本体交換のご検討をお願いいたします。
