壁紙

現象 08 壁紙のつなぎ目の隙間が目立つ

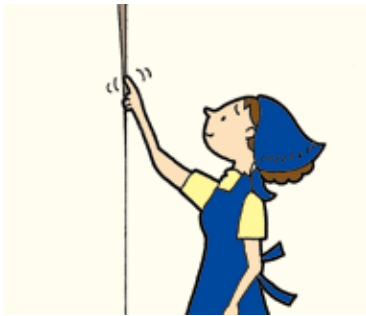
原因 湿気や乾燥により下地の木やクロスが伸び縮みすることによって隙間ができる

経年変化によって壁紙が縮んだり、下地の木が湿気や乾燥で伸縮することで壁紙も引っ張られて継ぎ目が開き、隙間が生じてしまうこともあります。

DIY 壁紙補修剤で上から隙間を埋める

01 隙間にすきまシールのノズルの先端を当て、押し出しながら上から下へ埋めていきます。

02 ヘラではみ出た余計な補修剤を取り除いてください。

03 最後にはみ出た補修剤をしぼったぞうきんで、きれいに拭き取ります。
