現象 22 浴槽のお湯が追焚きしてもなかなか温まらない

原因 追焚きアダプターのフィルターが詰まり、湯水の循環がうまくいっていない

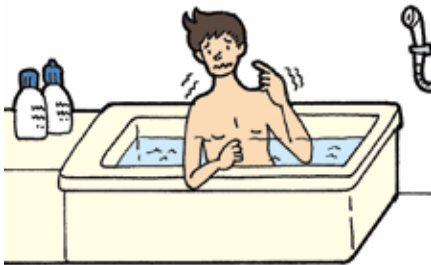
追焚きは、浴槽に貼ってある水（もしくは湯）をふろ釜と循環させることで浴槽にお湯を供給します。毛髪や湯垢でフィルターが目詰まりすると、湯沸かし機能が正しく働かなくなることがあります。

01 フィルターを左に回して外します（機種によっては、取り外し方が異なる場合があります。機器の取扱説明書をご確認ください）。

02 フィルターについたゴミを歯ブラシなどで取り除き、洗い流します。

03 フィルターを元どおりの位置に取り付けます。
